Torre del palazzo-castello Orsini Barberini a Monterotondo Progetto di restauro e tecniche d'intervento

Il restauro della Torre

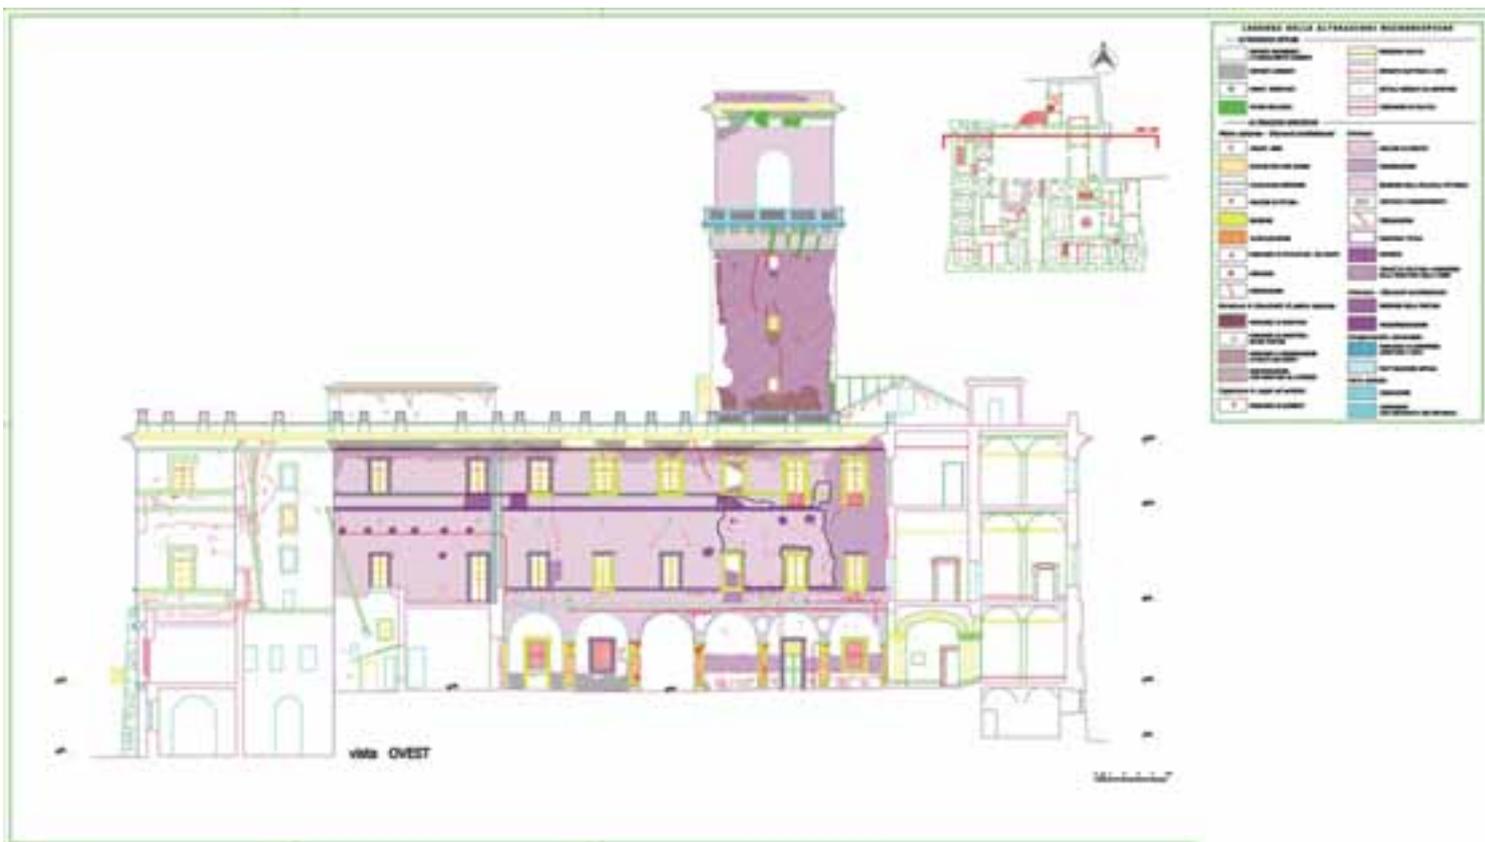
Lo stato fessurativo che vi si accompagna è caratterizzato da fessure diffuse di piccole e grandi dimensioni, che denunciano la frattura degli stati murari che si trovano negli strati più esterni (fino a profondità variabili), più rigidi (oltre che più fragili) e quindi maggiormente sollecitati rispetto a quelli interni. Un'ispezione eseguita rimuovendo con cura i conci in pietra ha evidenziato profondità di propagazione delle fratture fino a oltre 40 cm in una fascia del paramento interno delle pareti della Torre.

Rilievo del diffuso stato di degrado della Torre e del Palazzo

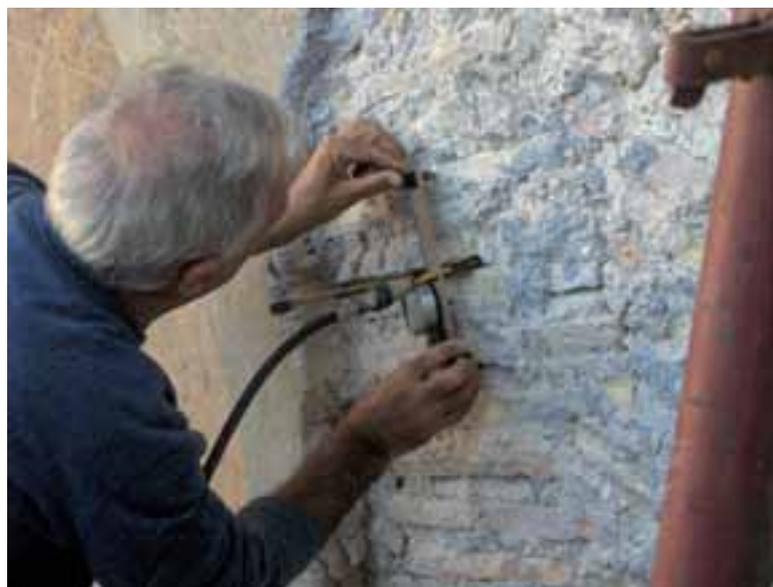
Esecuzione di prove meccaniche (martinetti piatti) sulla Torre
