# Ercolano ritrovata: il restauro scientifico della barca romana

Dottor Federico De Feo, General Manager  
Ingegnere Architetto Luca De Feo, Direttore Operativo  
Impresa De Feo Antonio  
Via Eurialo, 72 - 00181 Roma  
Tel. +39 06.786475 - 335.295383 - Fax. +39 06.786475  
www.defeorestauri.com - info@defeorestauri.com

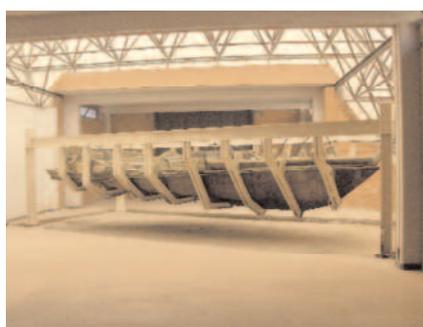
La barca romana si trovava da venti anni conservata in un involucro di vetroresina, nel quale era stato effettuato un consolidamento a Silicato di Etilo per impregnazione. L'intervento di restauro che ha avuto inizio ad aprile 2008 consiste nella rimozione progressiva del guscio di

Fig. 4 - Panoramica generale prima dei lavori di restauro.

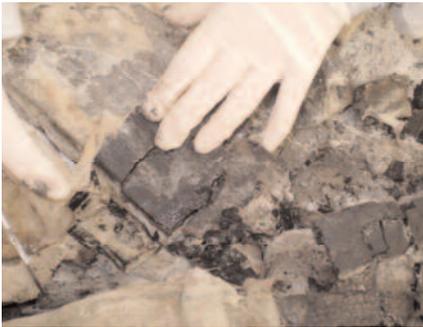
Lo stato di frammentazione del legno e le vicissitudini subite dallo scafo nel tempo trascorso dal suo rinvenimento hanno reso l'intervento più complesso di quanto non fosse prevedibile in fase progettuale. La temperatura del fango piroclastico prodotto dall'eruzione ha portato alla trasformazione del tessuto legnoso in una massa nera di forma definita, satura di acqua e senza la continuità strutturale del legno di partenza e la cui resistenza meccanica risultava pressoché

Fig. 6 - Particolari di degrado.

nulla. Le operazioni di restauro hanno perseguito due obiettivi: in primo luogo il consolidamento del singolo elemento e in seguito la ricostruzione della sua unitarietà in modo da garantire almeno in minima parte la continuità strutturale e l'incremento delle caratteristiche meccaniche dei singoli elementi.

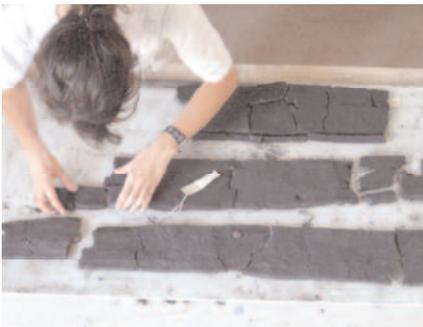
Fig. 7 - Frammenti del fasciame.

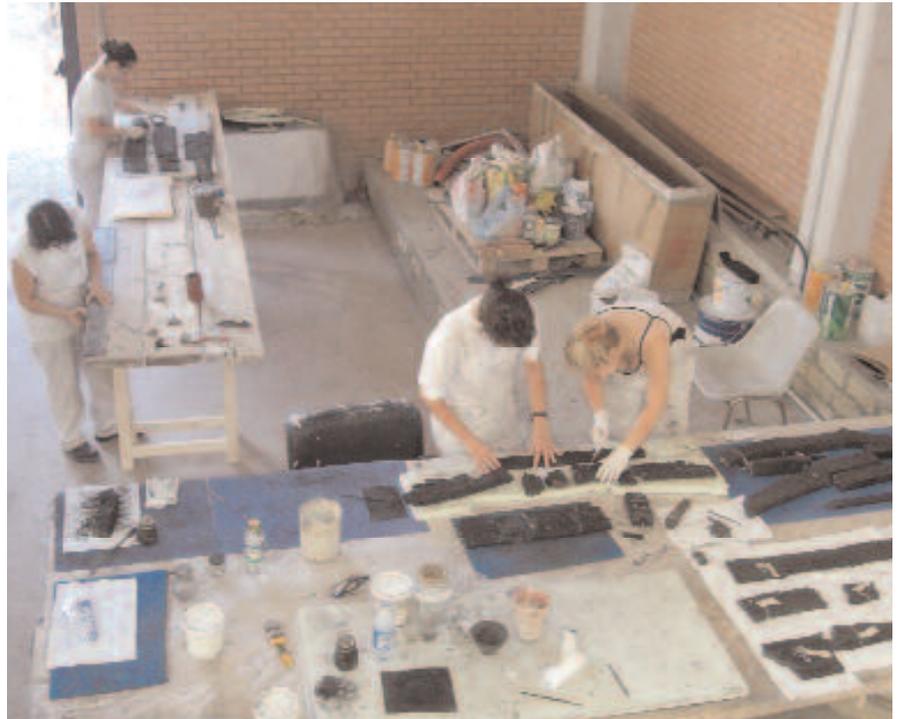
Fig. 8 - Operazioni di pulitura e consolidamento del fasciame.

Durante la pulitura si è vista la necessità di procedere a microincollaggi con colla cianoacrilica, e macroincollaggi

con resina epossidica.

Il consolidamento è stato eseguito secondo il progetto di Meucci: resina epossidica diluita in alcool isopropilico, l'esecuzione è avvenuta per impregnazione a siringa e tamponatura con alcool isopropilico (la tamponatura si è rivelata necessaria per evitare zone lucide), anche se la risposta del legno in fase di assorbimento è stata diversa da zona a zona, proprio per il differente stato di conservazione.

Eseguito il consolidamento si è proceduto a stuccare le microlesioni con materiale applicato a siringa caricato con inerte nero. Per le lesioni e le piccole ricostruzioni si è proceduto con resina epossidica caricata anch'essa di nero.

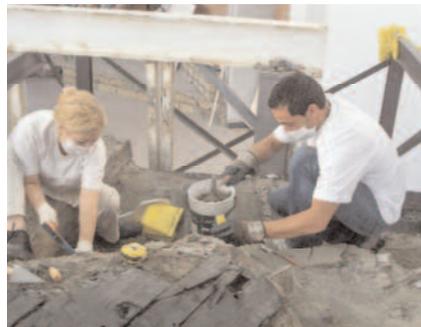
Fig. 10 - Fase di scavo a prua.

Si è proceduto in primis con l'apertura della zona di prua dove il fasciame, in seguito alla valanga di fango vulcanico, si era rigirato sulla barca e su un deposito spesso dello stesso fango. Proprio in questo settore sono state rilevate presenze biologiche (funghi e alghe) che sono state trattate con il Rocima (due cicli a distanza di 15 gg). La pulitura è stata eseguita sia meccanicamente che a tampone. Il fango indurito dal consolidamento è stato rimosso meccanicamente a bisturi.

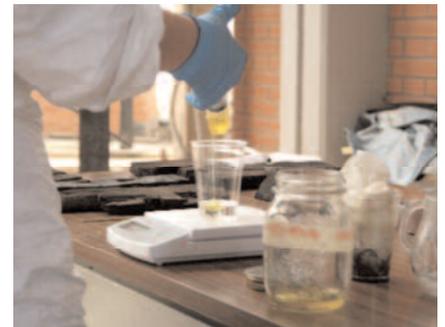
Fig. 11 - Preparazione della resina per le fasi di consolidamento del fasciame.

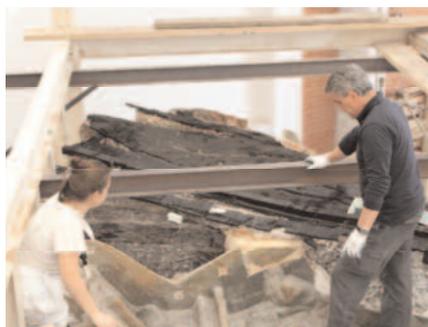
Fig. 15 - Fissaggio di supporti da sostegno.

Il sottotimone è stato trattato nello stesso modo ma non è stato necessario fissarlo perché prevedeva già un alloggiamento ad incasso. Due supporti in vetroresina sono stati utilizzati anche per le ordinate a ridosso del timone poiché la loro altezza e distanza dal normale appoggio al fasciame le metteva in una condizione di estrema precarietà.

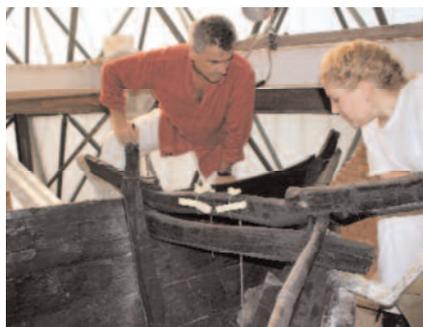
Il restauro del timone e del sottotimone è stato molto impegnativo per le condizioni drammatiche in cui versava. Il procedimento di restauro ha previsto il criterio già seguito, senza naturalmente il trattamento biocida. La difficoltà principale è stata di creare due supporti per sostenere il timone e il sottotimone. La struttura portante è stata eseguita a calco sull'oggetto protetto, poi rifinita e infine montata, il supporto risponde ovviamente all'esigenza di reversibilità del restauro conservativo.

Fig. 16 - Restauro del timone e sottotimone.

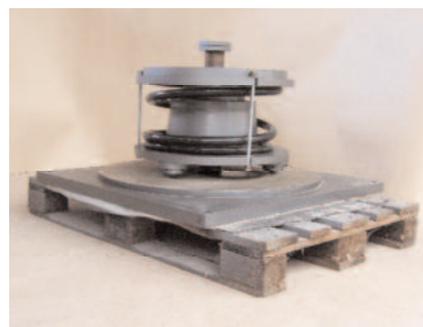
Fig. 17 - Sistema di isolamento sismico tridimensionale.

Il sistema di isolamento 3D è stato ritenuto necessario per procedere al restauro ed alla musealizzazione della nave, poiché, a causa della sua fragilità, essa può subire danneggiamenti anche per piccole eccitazioni.

romana di Ercolano, la progettazione, il dimensionamento e la realizzazione del supporto espositivo definitivo e del sistema di isolamento, quest'ultimo mediante un sistema antisismico innovativo tridirezionale, che permette l'isolamento dalle vibrazioni ambientali sia nelle direzioni orizzontali che in quella verticale.
