LA RIVISTA DEL RESTAURO

Gennaio - Marzo 2010

Restauro del Portico di Ottavia a Roma

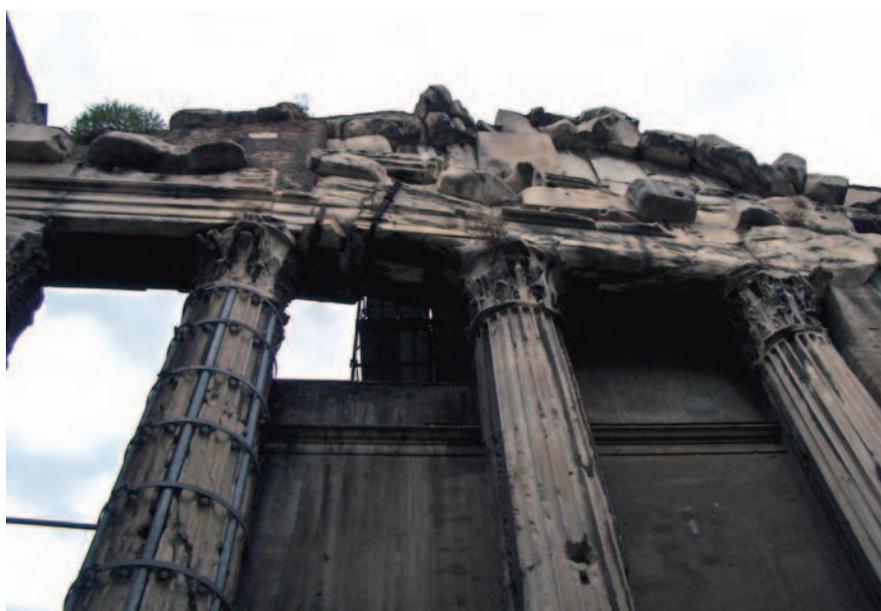
Il Portico di Ottavia a Roma e, sotto, la colonna interna fasciata nei restauri del 1960-61.

L'intervento iniziale prevede lavori di scavo e sistemazione dell'area archeologica ed in particolare il restauro e consolidamento della colonna lesionata interna (cfr. figure).

L'intervento sulla colonna prevede in primo la rimozione delle fasciature e dell'elemento metallico interno posti in opera nei lavori del 1960-61, che causa-

no rigidezze non omogenee, e di procedere poi ad un intervento conservativo previo smontaggio e rimontaggio dei pezzi lesionati.
