## Sul cantiere del Portico di Ottavia insieme ad Antonio De Feo

*Il Portico di Ottavia è uno dei più importanti monumenti antichi di Roma. Situato nel rione "S. Angelo" nei pressi del teatro di Marcello, dopo secoli di deturpazioni e spoliazioni, oggi è costituito da un propileo che immette alla chiesa medievale di S. Angelo in Pescheria, e da due ali del portico vero e proprio su alto podio tufaceo. La maggior parte delle strutture visibili sono attribuibili alla ricostruzione eseguita dall'imperatore Settimio Severo (II sec. d.C.), che però ricalcò la precedente pianta augustea, a sua volta insistente su quella repubblicana di Q. Metello Macedonico.*

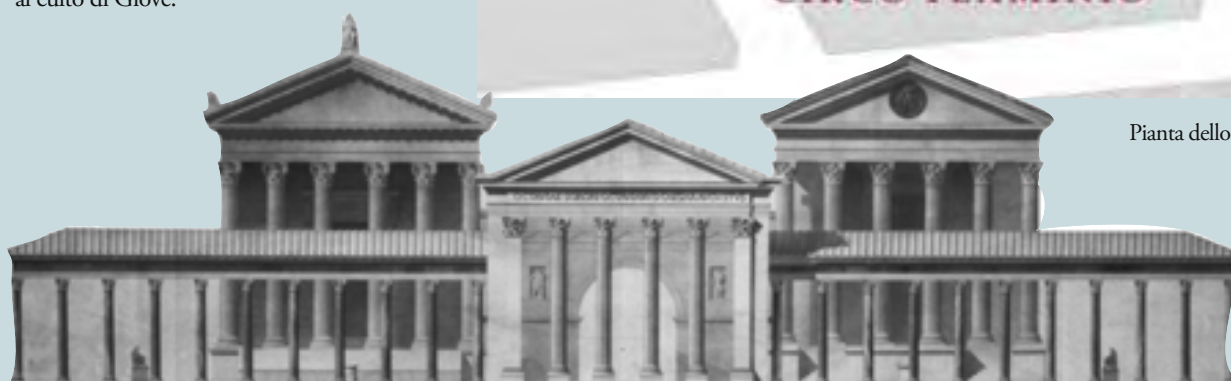
Ricostruzione  
del Portico di Ottavia
