# Riqualificazione Restauro e Consolidamento del Palazzo Orsini Barberini di Monterotondo (Rm)

**Impresa**  
**Antonio De Feo**  
**Restauri**  
Restauro e Conservazione di Monumenti e Opere d'Arte  
www.defeorestauri.com  
Dottor Federico De Feo, project manager - Ingegnere Architetto  
Luca De Feo, direttore operativo  
Impresa De Feo Antonio  
Via Euriolo, 72 - 00181 Roma  
Tel. +39 06.786475 - 335.295383 - Fax. +39 06.786475  
www.defeorestauri.com - info@defeorestauri.com

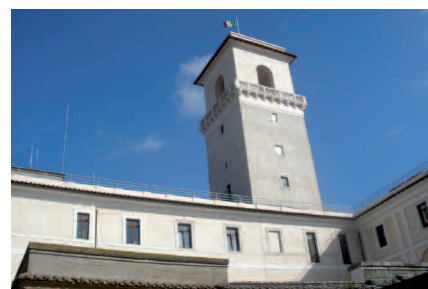
Fig. 2 - Vista della torre del palazzo dopo i lavori di restauro.

Nel frattempo sono stati ultimati i lavori di consolidamento e restauro della grande torre - mastio del palazzo.

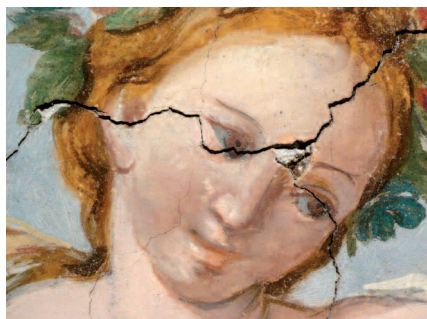
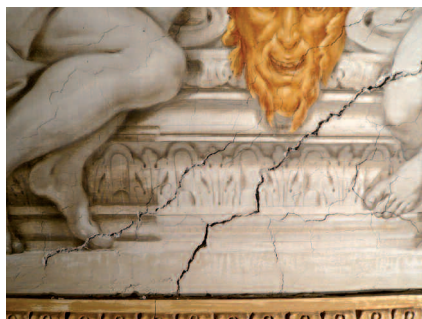
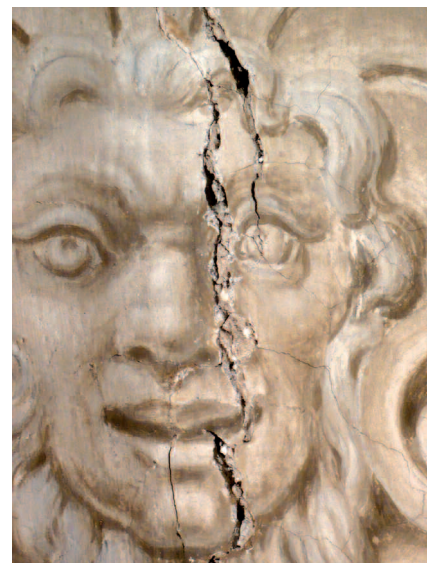
Figg. 5, 6, 7 - Particolari di degrado.

**Niccolò Riccioloni**, rispettivamente padre e figlio. I dipinti rivelano l'influenza del Maratta con contrasti chiaroscurati, e nello stesso tempo i colori chiari e diluiti dimostrano l'interesse per i moduli tardo barocchi della pittura romana. Il paesaggio è un giardino con terrazza, vari personaggi mitologici e alcune divinità. La difficile identificazione di alcune delle figure è legata ai vari cedimenti strutturali dovuti ad infiltrazioni e al terremoto del 1915.

- Operazioni di pulitura da depositi incoerenti.
- Operazioni di ristabilimento della coesione del supporto mediante iniezioni.
- Operazioni di ristabilimento della coesione e della adesione della pellicola pittorica nel caso di polverizzazione/disgregazione.
- Microstuccatura delle fessurazioni.
- Riduzione dell'interferenza visiva dell'intonaco di supporto.
- Reintegrazione pittorica.
- Protezione superficiale.

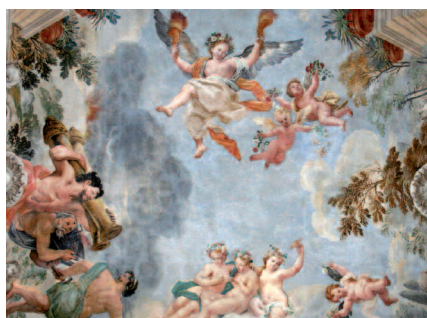
Fig. 8 - Particolare della volta affrescata dopo i lavori di restauro.
