Torre del palazzo-castello Orsini Barberini a Monterotondo Progetto di restauro e tecniche d'intervento

Il restauro della Torre

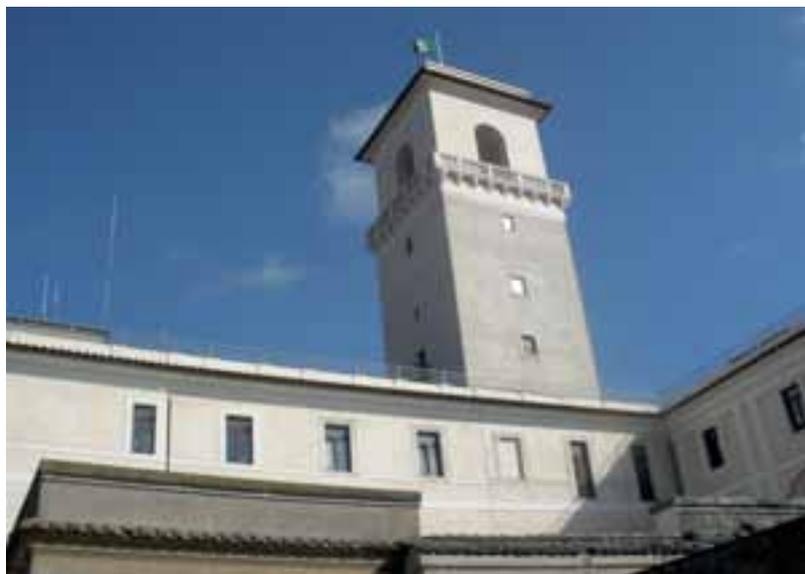
La Torre del Palazzo Orsini Barberini, dopo i lavori

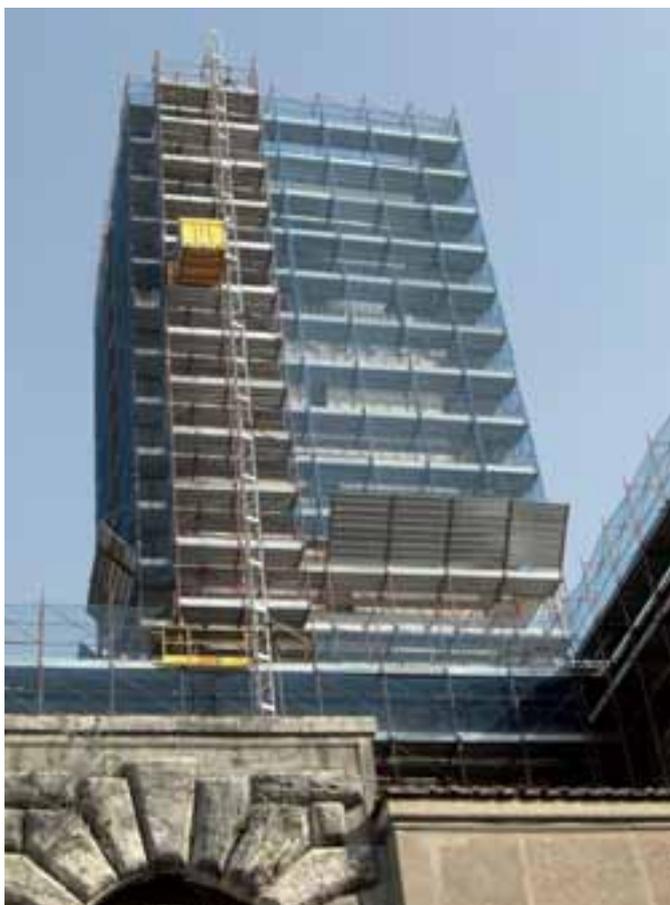
L'intervento di restauro

- iniezioni e "cuci-scuci" in tutte le zone che apparivano fessurate e/o deteriorate;
- intervento mediante l'utilizzo di tessuto bidirezionale in fibra di carbonio ad alta resistenza inserita sotto l'intonaco nella parte superiore della torre;
- interventi di rinforzo all'azione sismica mediante l'utilizzo di lamine pultruse in carbonio di varia larghezza, opportunamente dimensionate e anch'esse per nulla invasive.
