**Impresa
Antonio De Feo
Restauri**

Torri e Fortificazioni

**RESTAURO E VALORIZZAZIONE DEL COMPLESSO STORICO - MONUMENTALE
COSTITUITO DALLA PORTA DI MEZZO E DAL TORRIONE DI GALLESE - VT -**

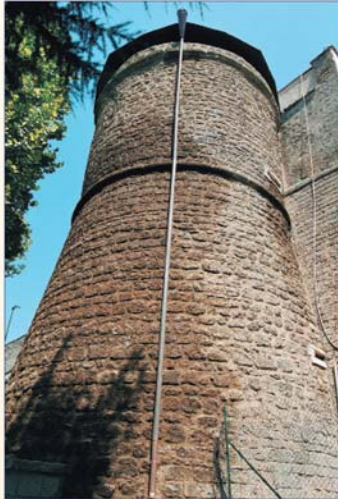
Il Torrione dopo il recupero

Dall'immagine, chiaramente si evidenzia la concezione strutturale del manufatto che risponde alla tecnica difensiva voluta dal rinnovamento dell'architettura militare teorizzata sia da Francesco di Giorgio Martini che da Giuliano da Sangallo.

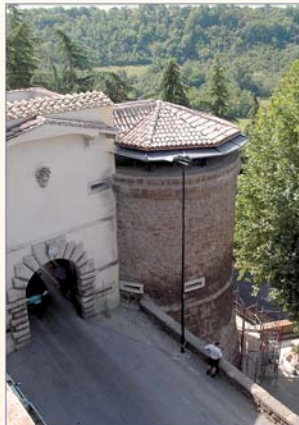
L'arco di entrata e il Torrione durante i lavori

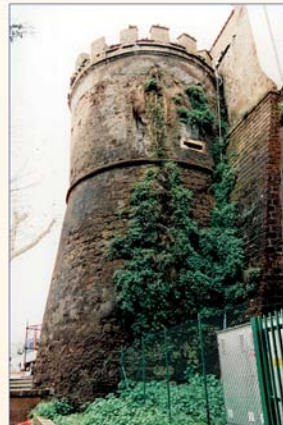
Il Torrione prima del recupero

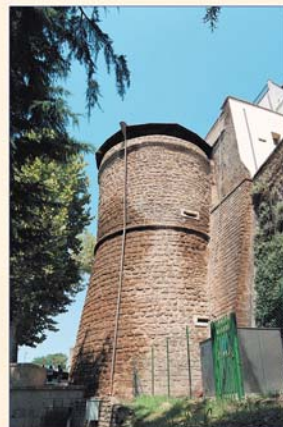
Il Torrione dopo i restauri
